# La ricostruzione dell'esposizione ad amianto in un'azienda tessile di produzione filati cucirini attraverso l'utilizzo di un'insolita fonte informativa

**«Reconstruction of the asbestos exposure in a textile company producing sewing threads through the use of an unusual information source».** **Background:** The Tuscan Regional Operating Center (ROC) of Malignant Mesotheliomas has identified a cluster of 11 cases of malignant mesothelioma occurred in a textile plant manufacturing sewing thread. Using the common research method, the ROC had not previously been able to identify the specific sources of asbestos exposure causing such a large cluster. **Objectives:** The ROC's objective was to review all cases of the cluster and to better identify their occupational asbestos exposures. **Methods:** The cases' occupational histories of asbestos exposure have been reviewed, using information deriving from the annual reports sent to the Tuscany Region since 1988 by all the asbestos removal companies according to the Law no. 257/1992, article 9, and from interviews to former employees of the plant. **Results:** The work cycle has been reconstructed and enriched with the new information a

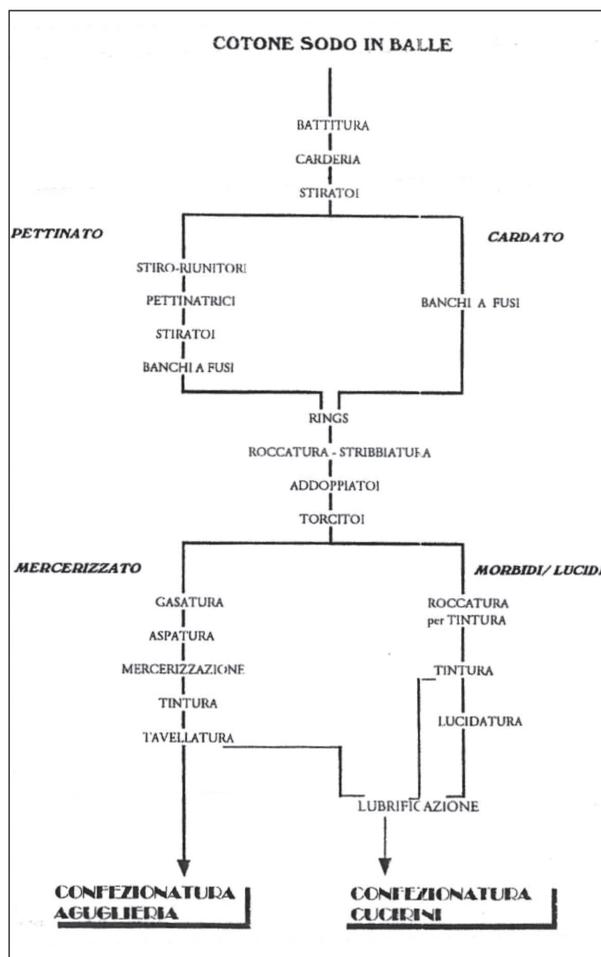
**Figura 1** - Ciclo produttivo dell'azienda di filati-cucirini esaminata.

*Figure 1* - Work cycle in the sewing thread manufacturing plant examined in the paper

Ad eccezione dei 2 manutentori, le mansioni degli altri casi non risultavano appartenere ad una particolare categoria, né inserite in specifici reparti né dedicati a peculiari lavorazioni, ma risultavano essere varie, tipiche del processo produttivo dell'azienda, (addetti alla filatura, ritorcitura, roccatura, confezionamento dei filati prodotti dall'azienda). Si supposeva, pertanto, che il rischio da inalazione di fibre di amianto fosse distribuito in modo uniforme in tutti i locali aziendali, ma una fonte precisa che avesse potuto contaminare equamente tutti gli ambienti di lavoro non era mai stata individuata. Nella figura 1 viene riportato l'intero ciclo produttivo dell'azienda in questione.
